Análisis de fallas en uniones atornilladas

Centro de Ingeniería y Desarrollo Industrial,
Querétaro, Qro., México.

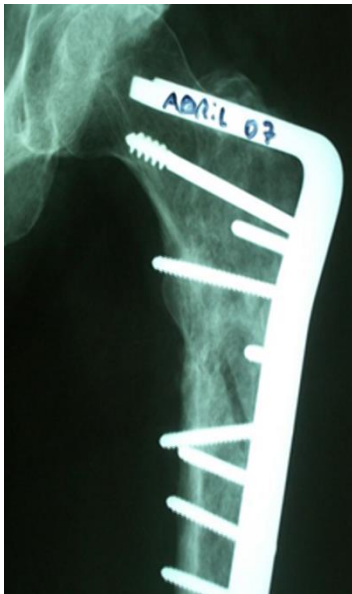
En abril de 2007, una prótesis de cadera fue colocada en un paciente (Figura 1), la cual después de un par de meses causó molestias. Seis meses después se detectó por medio de radiografía de Rx que la prótesis estaba fracturada (Figura 2). En esta entrevista fue informado que la paciente padecía de osteoporosis.

Figura 1.- Radiografía de la colocación de la prótesis de cadera. Fuente: paciente.

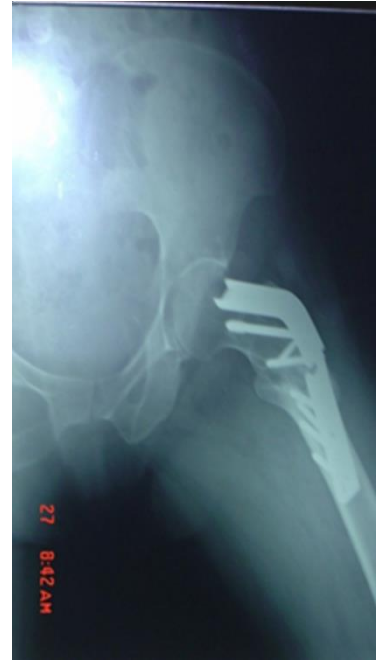
Figura 2. Radiografía de la prótesis de cadera 6 meses después de su colocación. Fuente: paciente.

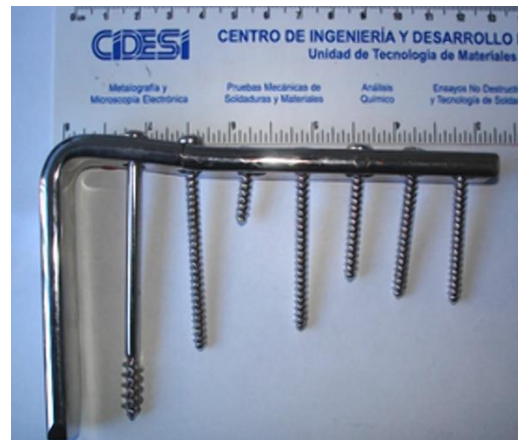
La prótesis metálica fue extraída de la cadera del paciente por medio de una operación y entregada al laboratorio de metalografía y análisis de falla de CIDESI para determinar la causa metalúrgica que llevó a la falla de dicho componente. En la Figura 3 se observa la prótesis metálica en la condición de entrega al laboratorio. En la Figura se señala la posición donde se localizaba la fractura. Además, que es claro que la prótesis no presentaba evidencia de deformación ni de productos de corrosión.

Figura 3.- Prótesis metálica en la condición de entrega al laboratorio, posición de la fractura. Fuente: elaboración propia.

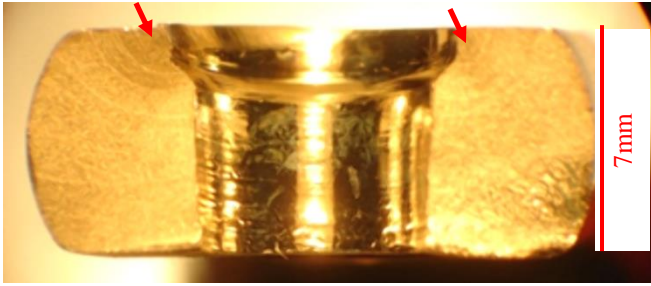
La Figura 4 muestra la superficie de fractura de la prótesis metálica. Se pueden observar marcas de playa, lo cual indica que la grieta creció por el mecanismo de fatiga, así como también éstas indican los orígenes de las grietas.

En la Figura 4 se observa que los orígenes de las grietas están localizados en los bordes de la caja del tornillo de fijación.

Figura 4.- Superficie (7x) de la prótesis fracturada. Se observa marcas de playa y las posiciones de los orígenes de las fracturas. Fuente: elaboración propia.

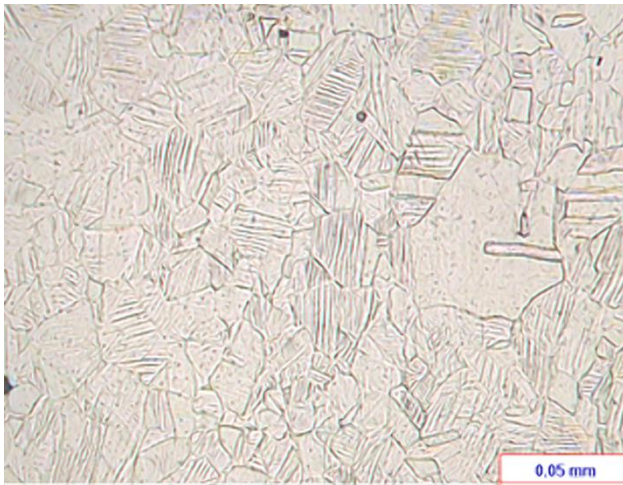
El material de la prótesis de cadera consistía de acero inoxidable AISI 316L al igual que los tornillos de fijación. Por otro lado, el análisis metalográfico del material de la prótesis demostró que la microestructura del material no tenía precipitación de carburos ni precipitación de fase sigma (Figura 5).

De lo anterior, se deduce que no hubo defecto en la microestructura del material que indujera el crecimiento de la grieta, por ello es que se continuó con la inspección visual en la caja del tornillo de fijación utilizando un microscopio estereográfico para determinar la presencia de daño mecánico o defectos de fabricación.

Figura 5.- Microestructura del material de la prótesis metálica (200x). Se observan granos maclados. Fuente: elaboración propia.

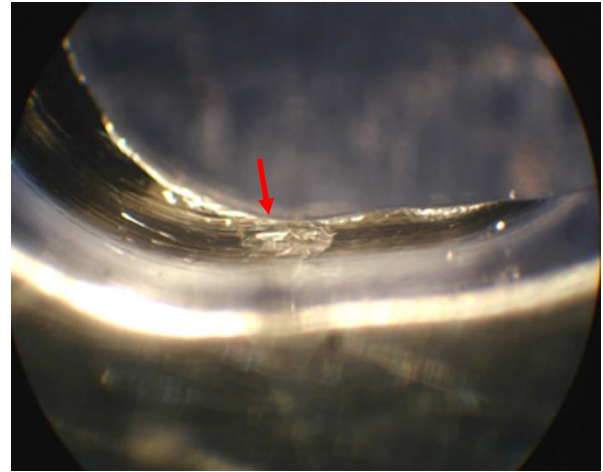
La Figura 6 muestra evidencia de daño mecánico (rayas y deformación plástica) en la caja del tornillo fracturada en una región muy cercana a la superficie de fractura. Esto último coincide con la Figura 4 donde se localizó el origen de las grietas en el borde la caja. De esta evidencia se deduce que el daño mecánico fue causado por los hilos del tornillo que estaban en contacto con esta región de la caja de los barrenos de la prótesis y debió ser provocado por un juego del tornillo. Este juego puede ser explicado por el hecho de que el paciente sufría de osteoporosis la cual produce porosidad en los huesos y con ello se disminuye la integridad de una unión roscada de prótesis al generarse huecos en el hueso.

Figura 6.- Evidencia de daño mecánico en la caja del tornillo donde se originó la fractura (7x). Fuente: elaboración propia.

En el primer caso es relevante el hecho de encontrar daño mecánico (ralladuras y deformación plástica) en la caja del tornillo donde se localizaba la grieta, ya que esa es evidencia de concentradores de esfuerzos, los cuales inducen al crecimiento de grietas por fatiga por lo que se dedujo que la falla de la prótesis metálica de cadera fue inducida por el daño mecánico y a partir de allí las grietas crecieron por el mecanismo de fatiga.

Como dato adicional, el laboratorio fue informado que la persona que tuvo el implante sufría de osteoporosis, la cual produce porosidad en los huesos, disminuyendo así la integridad de una unión roscada de prótesis. En este caso la pérdida de masa del hueso de la cadera causó movimiento de los tornillos de sujeción que dieron pie al

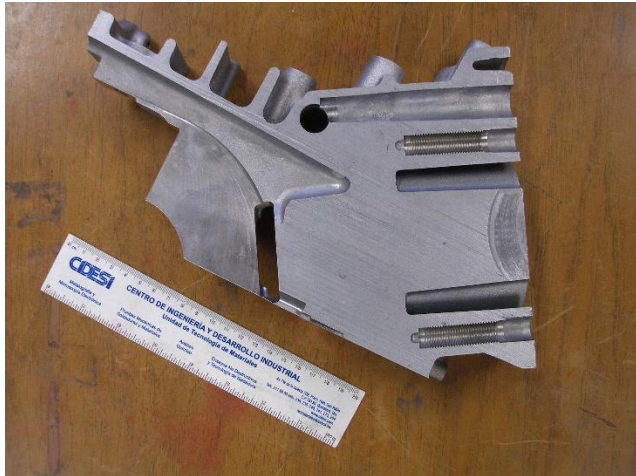
En la Figura 7 se muestra un corte transversal de la pieza de aluminio fundido, mientras que, en la Figura 8 se indica que las grietas detectadas se localizaban al fondo del barreno roscado.

Figura 7.- Corte transversal de la pieza de aluminio fundido donde se localizaban los barrenos con fuga durante la prueba neumática. Fuente: elaboración propia.

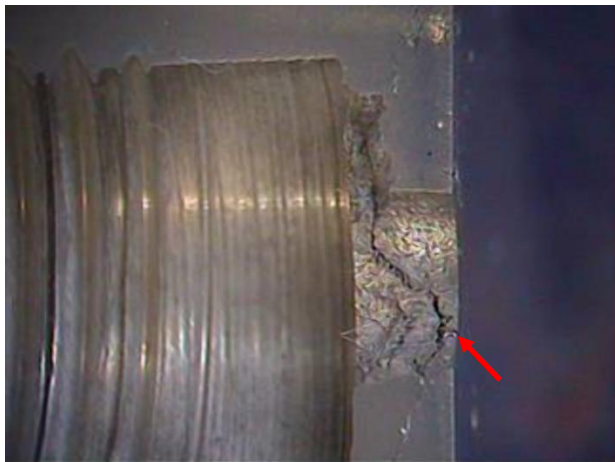
Este caso pone de relevancia la aseveración hecha anteriormente, porque las grietas en la unión roscada aparecieron durante el proceso de roscado. En la Figura 8 se observa que las grietas están localizadas de manera perpendicular al eje del barreno. Este hecho es importante porque considerando que las grietas crecen por esfuerzos de tensión entonces se puede decir que el esfuerzo que indujo el crecimiento de grietas fue paralelo al eje del barreno roscado. En este caso el esfuerzo realizado para el aseguramiento de los tornillos fue el que propició el crecimiento de la grieta a partir de las contracciones por solidificación también llamadas rechupes.

Las Figuras 8 y 9 muestran cortes transversales de la pieza de aluminio fundido; con estas imágenes queda clara la presencia de grietas que unen los defectos de fundición. Este hecho indica que la grieta creció uniendo rechupes o porosidad, con lo cual se comprueban las aseveraciones hechas previamente.

Figura 8.- Ejemplo de las grietas localizadas en el fondo del barreno roscado de la pieza fundida (7x). Fuente: elaboración propia.

Los resultados del segundo caso que fueron mostrados con anterioridad y dejan en claro que las grietas crecieron uniendo defectos de fundición y se originaron por un esfuerzo perpendicular a éstas, resultado de la fuerza de apriete aplicada durante la sujeción de los tornillos. Este tipo de daño se denomina sobrecarga.

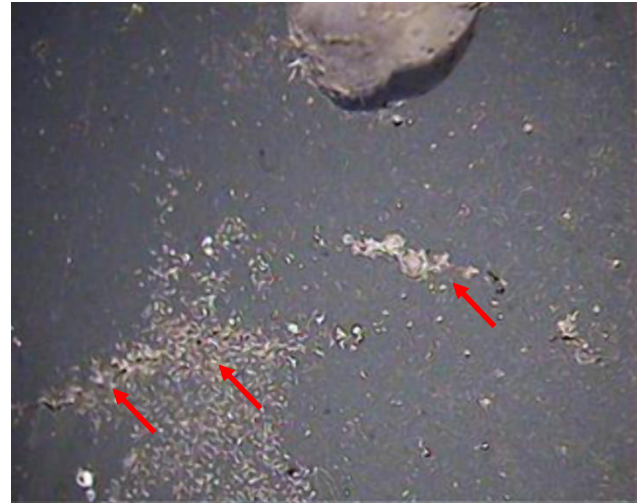
Figura 9.- Corte transversal de la pieza de aluminio fundido (20x). Fuente: elaboración propia.

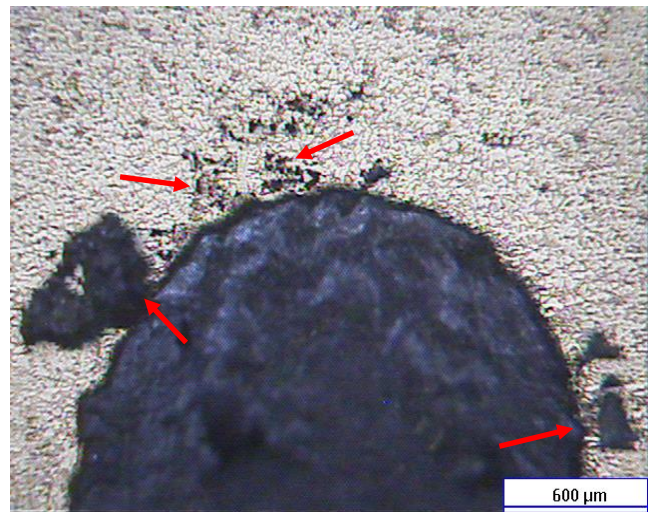
En la micrografía de la Figura 10 se observa la microestructura a 50x en el fondo del barreno roscado y es clara la presencia de contracciones por solidificación y porosidad. Entonces con esta micrografía se evidencia la presencia de este tipo de defectos de fundición los cuales se localizan en el material base de aluminio donde fueron hechos los barrenos de roscado.

Figura 10.- Microestructura del material en el fondo del barreno roscado (50x). Se observan contracciones por solidificación y porosidad. Fuente: elaboración propia.

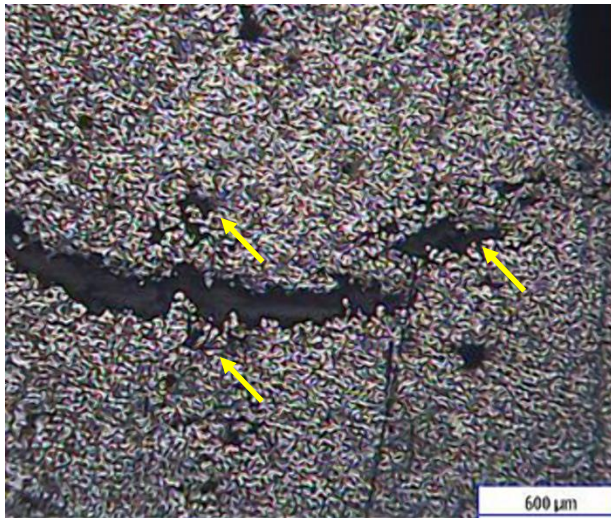
Por otro lado, la Figura 11 muestra una micrografía a 50X, donde se observa el crecimiento de grietas secundarias generadas a partir de rechupes.

Esta evidencia deja en claro que en componentes sometidos a ciclos de cargas o presión/descompresión los defectos actúan como concentradores de esfuerzos donde tienen origen las grietas, y en el caso de la presencia de alineamiento de defectos el crecimiento de grietas es favorecido al unirse las microgrietas a partir de este tipo de defectos.

Figura 11.- Crecimiento de grietas secundarias generadas a partir de contracciones por solidificación (50x). Fuente: elaboración propia.
