# Uso de tomografía computarizada para la inspección de uniones adhesivas unidas usando adhesivo metilmetacrilato.

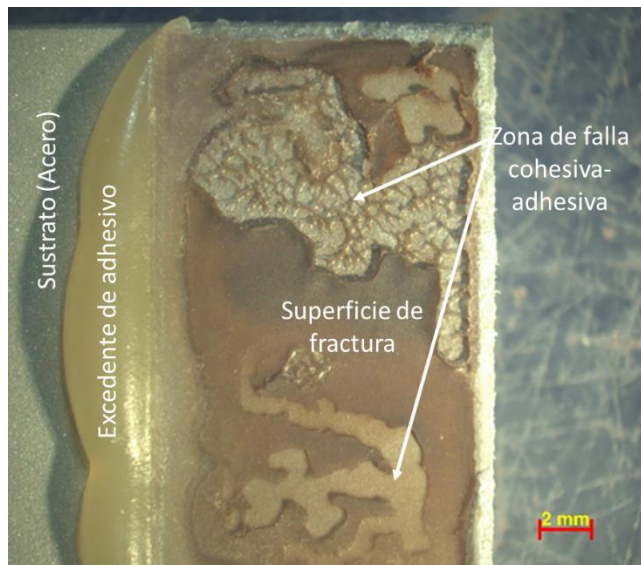
El efecto del curado en las uniones adhesivas, es muy importante ya que tiene impacto directo en las propiedades mecánicas de las uniones adhesivas (Cruz-González, Vargas –Arista, Santillán, Barba Pingarron & Guzmán, 2022). En ese sentido, se ha notado que el cambio de coloración (de ámbar a café oscuro) en la superficie de fractura de las

probetas fracturadas aluminio-acero sugiere falla cohesiva-adhesiva (ver Figura 2).

**Figura 2. Superficie de fractura de probeta de tensión de unión aluminio-acero (7X de magnificación). Fuente: elaboración propia**

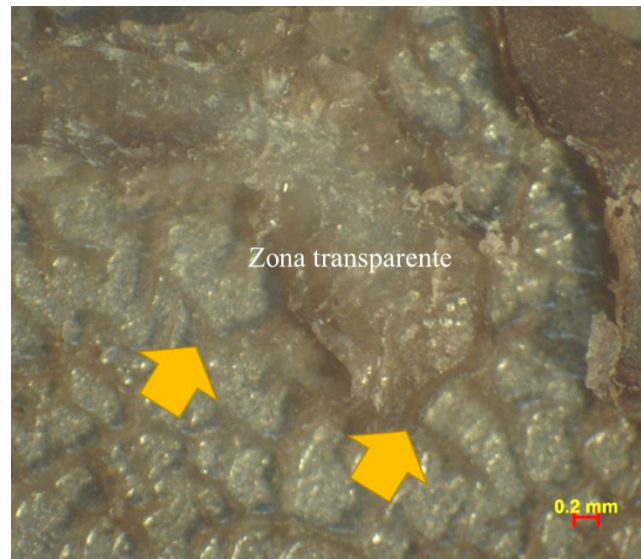
Lo anterior lleva a la necesidad de realizar la inspección post-fractura utilizando microscopio estereográfico en la superficie de fractura de cada probeta aluminio-acero. Por tal motivo, se procedió a inspeccionar la superficie de la zona café oscuro, encontrando áreas que parecieran óxido o bien algún problema generado durante el curado de la película de adhesivo.

**Figura 3. Imagen a mayores aumentos de la zona falla cohesiva-adhesiva (30X de magnificación). Fuente: elaboración propia**

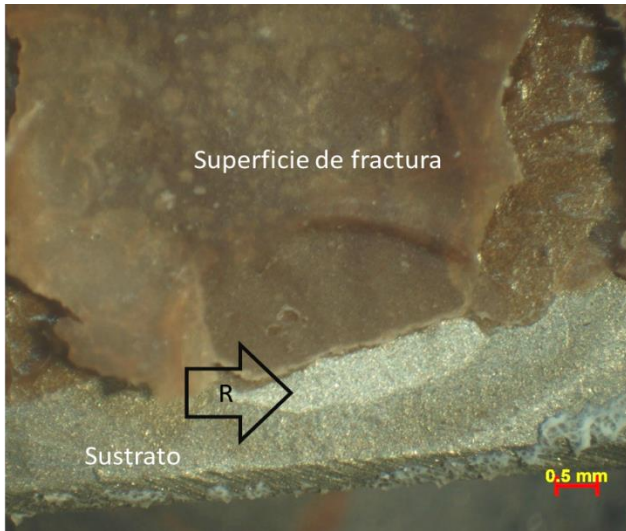
Posteriormente, se procedió a remover una sección de la película de adhesivo sobre la superficie de la probeta para verificar si lo observado era óxido. La Figura 4, muestra el resultado de la remoción de una pequeña cantidad de adhesivo en la superficie del sustrato acero. En la superficie (ver flecha negra Fig. 4), se puede apreciar una parte del sustrato totalmente limpia, se aprecia el acabado superficial sin algún tipo de oxidación. Por lo tanto, se descarta que el cambio de coloración sea generado por óxido de la superficie.

**Figura 4. Superficie de fractura de probeta de tensión de unión sustrato acero (20X de magnificación). Fuente: elaboración propia**

Los resultados de la inspección mediante estereoscopio, revelaron que el cambio de coloración no fue provocado por oxidación superficial de los sustratos. Esto, pudo ser corroborado al descubrir la superficie limpia del sustrato de acero (Figura 4). Para (Omairey, Jayasree, & Kazilas, 2021), las incertidumbres más comunes en una unión adhesiva pueden manifestarse como enlaces de beso, porosidad y vacíos en el adhesivo. En ese sentido, el defecto observado se asemeja a un enlace de beso (Baker & Nezhad, 2021).

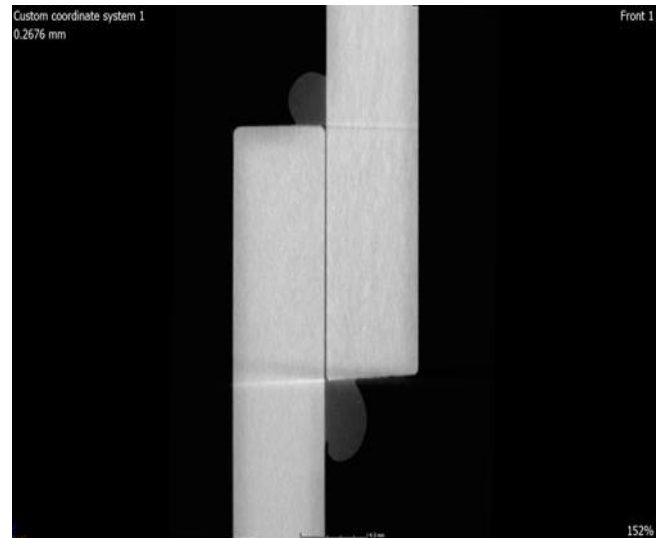
Una vez inspeccionada la superficie de fractura, se procedió a revisar la sanidad de los testigos de las probetas aluminio-acero mediante CT. La Figura 5, muestra la sección transversal de unión adhesiva aluminio-aluminio a 133% de magnificación donde se puede observar los sustratos y la película adhesiva. Por otro lado, la Figura 6 muestra la sección transversal de la unión adhesiva aluminio-acero a 133% cuyos sustratos de espesor disímil pueden ser notados.

**Figura 5. Unión adhesiva aluminio-aluminio cuyos sustratos tienen 6mm de espesor. Fuente: elaboración propia**

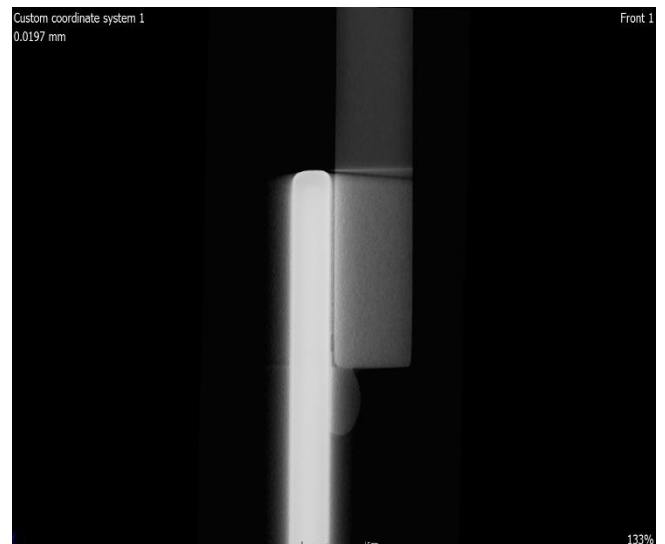
**Figura 6. Unión adhesiva aluminio-acero cuyos sustratos tienen 6mm y 3.2mm de espesor. Fuente: elaboración propia**

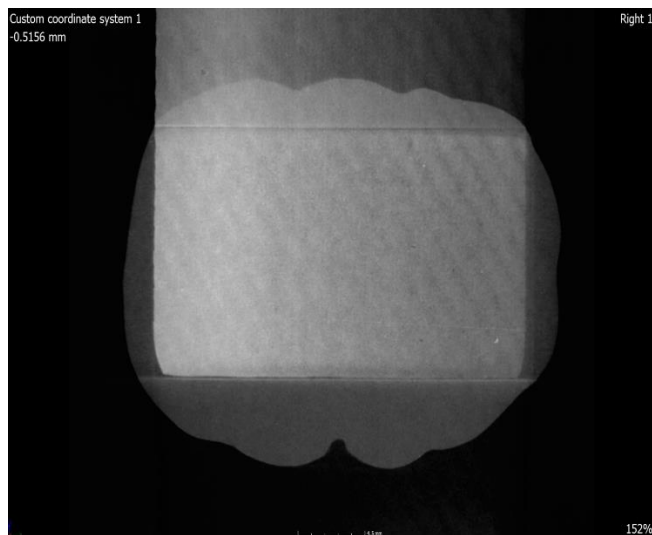
Una vez inspeccionado la sección transversal, se procedió a inspeccionar dicha sección desde una vista superior a 188% ya que en la primera inspección, no se localizaron defectos. En la Figura 7, se muestra la inspección en vista superior de la película adhesiva a lo largo del traslape de la junta. El resultado de la inspección CT, muestra una superficie limpia y no se aprecian defectos de sanidad. Esto, es congruente con el resultado de prueba de tensión donde se apreció una fractura cohesiva.

Figura 7. Vista superior de la unión aluminio-aluminio sin defectos. Fuente: elaboración propia

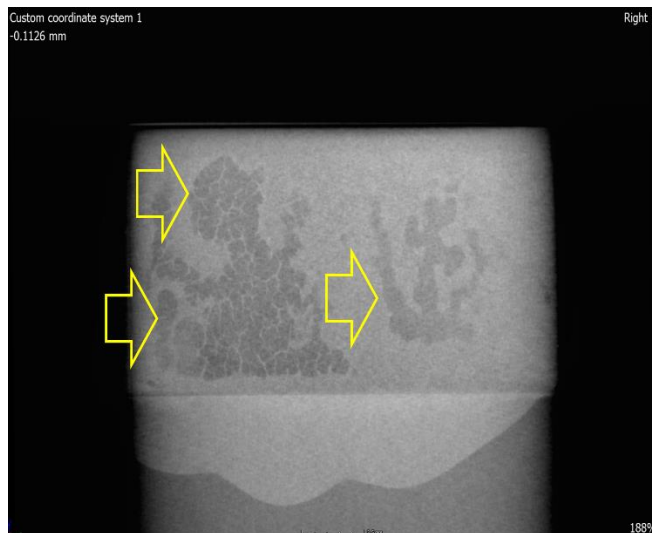
En contraste, la Figura 8 muestra la superficie del sustrato de acero. En dicha Figura, se puede apreciar un defecto señalado por flechas amarillas el cual se encuentra dentro de la película adhesiva. La extensión del defecto, es de aproximadamente el 45% de la superficie interna de la película adhesiva.

Figura 8. Vista superior de la unión aluminio-acero con defecto (señalado con flechas amarillas). Fuente: elaboración propia

Sin embargo, los enlaces de beso están relacionados con contaminación en la superficie del sustrato que inhibe la formación de la unión. En este caso, es notorio que ocurrió un fenómeno que generó un defecto en la película adhesiva en forma de fractura superficial en el lado del sustrato de acero; es posible relacionar un causal debido a cantidad de flujo de calor conducido. El aluminio al ser mejor conductor de calor, absorbe 91.6% aproximadamente más cantidad de calor que el acero, provocándose una dirección de flujo disipado en dirección a sustrato de aluminio, por consecuencia se determina un curado a temperatura no homogénea. Conservándose de forma simultánea mayor temperatura en el acero mientras en aluminio se tiene decremento de temperatura en dependencia a los espesores sugeridos en la unión adhesiva.

En ese trabajo, la técnica CT se aplicó en una unión adhesiva con metales y pudo detectarse el defecto tipo enlace de beso en la unión aluminio-acero. Además de la identificación de este defecto, también esta técnica hizo posible determinar la

Adicionalmente es posible calcular espesores correlacionados con el material de sustrato y balancear la disipación de calor de la reacción exotérmica del adhesivo bilateralmente en forma homogénea.
