Evolución de una brecha debido al aumento del nivel de aguas dentro del embalse de una presa de materiales graduados. Caso experimental

Resumen

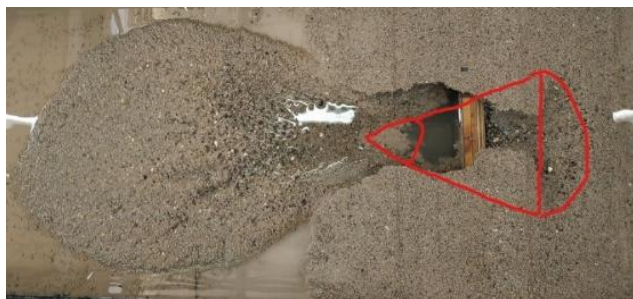
Figura 14. Comportamiento del abanico.

Durante el proceso experimental de las obras de alternativas de hidráulica, se observó que se presenta una formación de arco alrededor de la apertura, lo que genera así la forma geométrica de segmento circular. Ahí, la apariencia fue variando debido a los distintos elementos estructurales colocados (Figura 14).
