# Vulnerabilidad ante la ocurrencia de avenidas torrenciales en la microcuenca Menchaca, Querétaro

Anthony Philippe André Michel<sup>1</sup> y Juan Alfredo Hernández Guerrero<sup>2</sup>

Facultad de Ciencias Naturales, Universidad Autónoma de Querétaro.

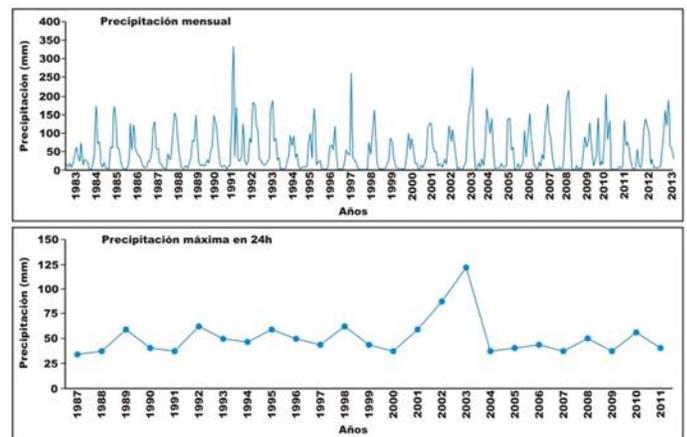
Figura 2. Precipitación mensual y máxima en 24h, estación Querétaro, 1983-2013. Fuente: datos del IMTA y SEMARNAT (2013).

En el periodo de 1980 a 2013, los eventos de lluvia mensual presentaron relativa homogeneidad (Figura 2). Existen algunas fluctuaciones, pero el promedio se encuentra en un rango de 60mm. El periodo con mayores precipitaciones fue de junio a septiembre. La precipitación máxima en 24 horas alcanzó cifras de 125mm (septiembre 2003) u 80 mm (agosto 2002), pero el promedio fue de 50mm. Los valores de precipitación son indicativos en la formación de avenidas torrenciales, pero no la principal causa.

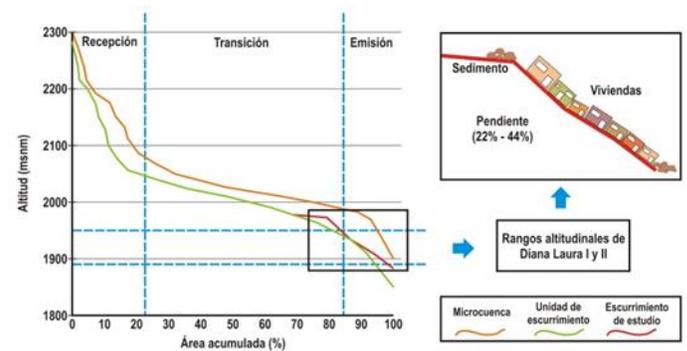
Figura 3. Establecimiento de los asentamientos en las unidades de escurrimiento. Fuente: información de recorridos de campo.

Por su parte, los escurrimientos intensos se forman posterior a una zona de transición altitudinal (Figura 3). La unidad de escurrimiento presenta los siguientes parámetros: morfométricos, pendiente inclinada (15%), forma ovalada (índice de Gravelius 1.27), moderada cantidad de cauces (orden 2), óptima área de drenaje (17 km<sup>2</sup>) y tiempo de concentración con respuesta contenida (1h55min). No obstante, donde se localiza los asentamientos de las colonias Diana Laura I y II, los parámetros cambian drásticamente: la pendiente es muy inclinada (26% promedio), tiene forma ovalada (índice de Gravelius 1.6), cauce de primer orden, pequeña área de drenaje (0.29 km<sup>2</sup>) y tiempo de

concentración rápido (0h33min). Todos esos parámetros influyen en la formación de escurrimientos de respuesta rápida con erosión intensa que favorece la carga de sedimentos.

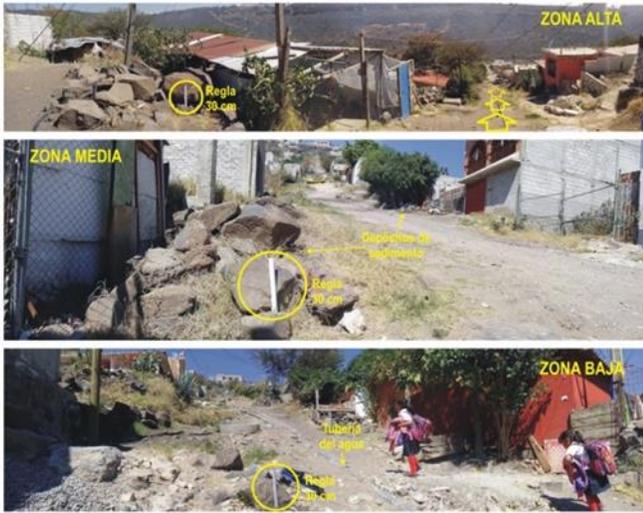
**Figura 4.** Condiciones físicas y tipo de sedimento en la colonia Diana Laura I. Fuente: recorridos de campo.

El 53% de las personas encuestadas menciona que los eventos con mayor peligrosidad se asocian con tormentas por la noche; el 75% señaló que esos eventos rápidamente forman escurrimientos, y el 63% indicó que suelen combinarse con el arrastre de sedimentos (Figura 4). El 90% dijo sentir peligro cuando ocurre una tormenta y el 80% argumentó que la pavimentación de las calles contribuiría en la salida del agua y en disminuir el sedimento.

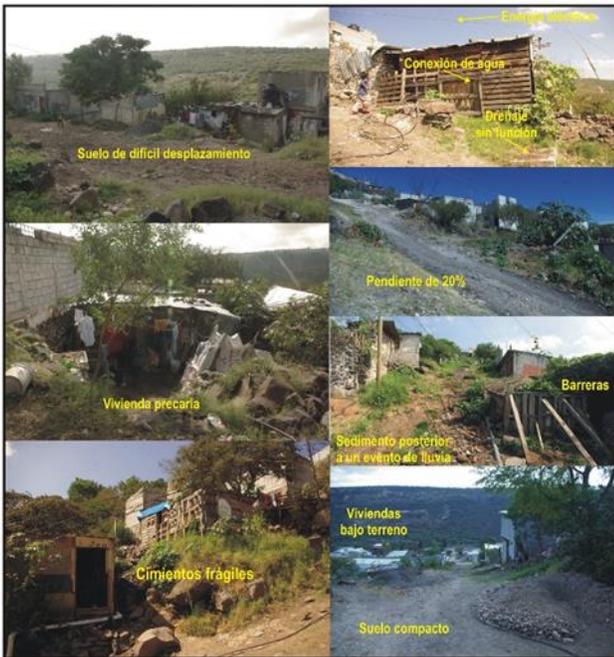
**Figura 5.** Condiciones de las viviendas y del lugar. Fuente: recorridos en campo.

Las viviendas presentan diferentes materiales de construcción en paredes (54% tabique, 37% madera y plástico y 9% lámina de metal), techos (43% lámina de metal, 30% concreto, 27 lámina de asbesto) y pisos (80% de concreto y 20% de tierra). La mayoría de las viviendas cuentan con servicios (agua 98%, luz 98% y drenaje 80%), aunque destaca su precariedad: el

agua es suministrada con ductos de plástico, la energía eléctrica es abastecida de forma clandestina de otros asentamientos y el drenaje es limitado y con salidas hacia el cauce principal (Figura 5).

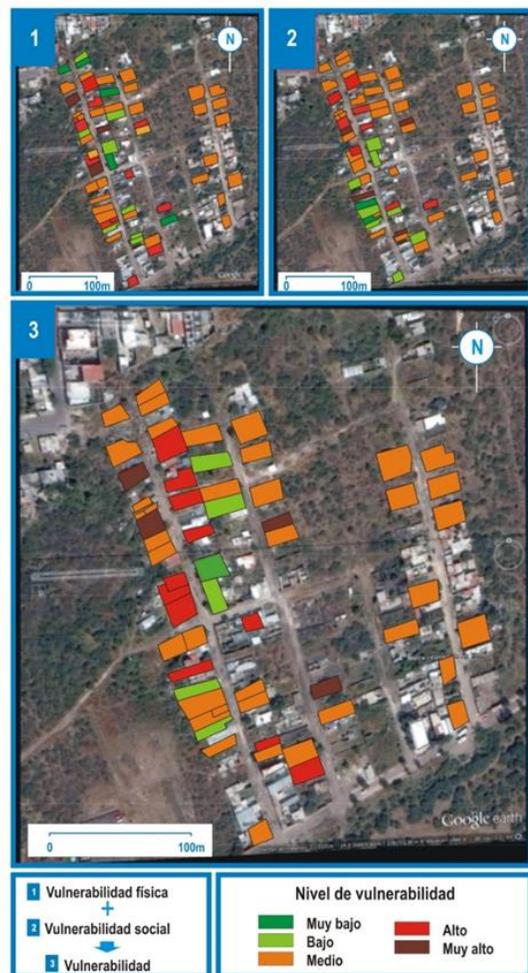
Figura 8. Nivel de vulnerabilidad en los asentamientos de las colonias Diana Laura I y II. Fuente: encuestas realizadas en los asentamientos.

De forma general, la vulnerabilidad frente al riesgo por avenidas torrenciales en la unidad de escurrimiento presenta un nivel medio (Figura 8); esto quiere decir que en cada temporal de lluvias el 75% de las viviendas son afectadas por lo menos una vez, especialmente por el impacto del sedimento; a la vez que el 80% de la población no tiene los recursos económicos suficientes para responder de forma adecuada. Por otro lado, la distribución de los habitantes con mayor vulnerabilidad se presenta en la zona alta y media, las que son representadas con el impacto del sedimento de mayor volumen.

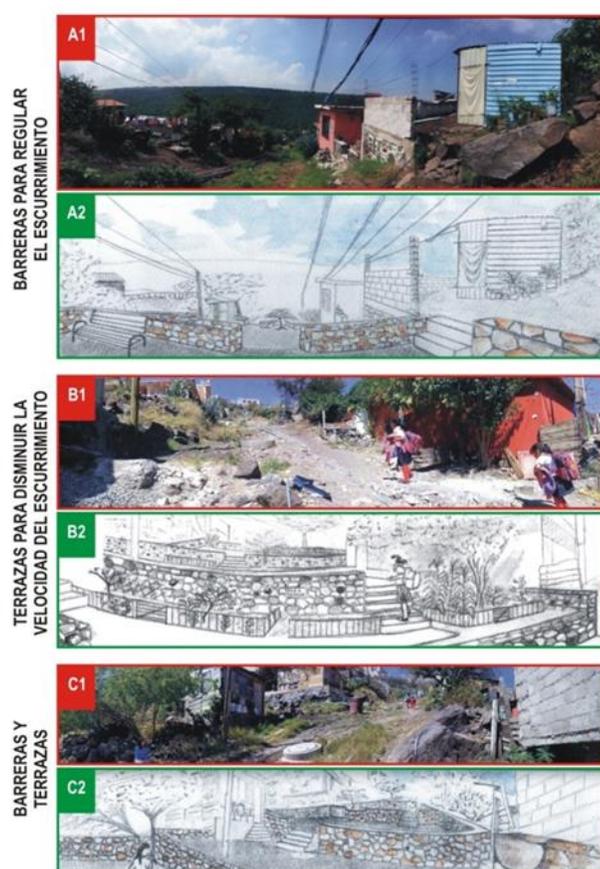
**Figura 9.** Propuestas para reducir el impacto de avenidas torrenciales.

los sedimentos; esa opción estará acompañada de lugares de descanso y mejoras al desplazamiento (Figura 9, A1-A2). La segunda propuesta es la construcción de terrazas para reducir la velocidad de la avenida y sean acompañadas de áreas verdes o pequeños huertos para mitigar el escurrimiento (Figura 9, B1-B2). La tercera propuesta es la combinación de barreras y terrazas para mitigar el escurrimiento y los impactos del sedimento (Figura 10, C1-C2). Además, con esas intervenciones, el agua podrá direccionarse a canales contiguos a la banqueta y la cobertura del suelo (adoquín y empedrado) permitirá la infiltración del agua.

Ante las evidentes limitaciones de los habitantes, la inoperatividad de las autoridades y las recurrentes y peligrosas avenidas torrenciales, se propone tres intervenciones para reducir el impacto que ayuden, dentro de todo, a mejorar la vulnerabilidad. La primera establece la construcción de barreras de contención, tanto para reducir el escurrimiento como
